# Die Stoßherdwäsche der Grube Alte Hoffnung Gottes Erbstolln in Kleinvoigtsberg

Jens Kugler

[11.04.2012]

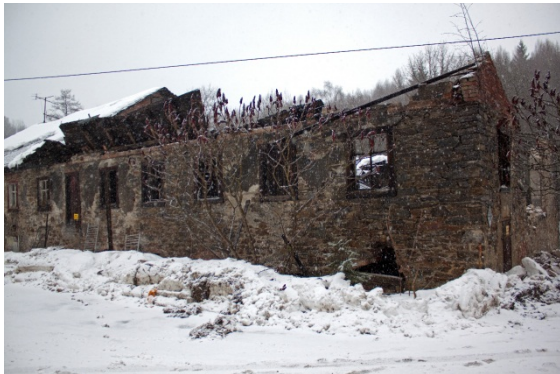
**Abbildung 1: Die Stoßherdwäsche einen Tag nach dem Einsturz [F.: Kugler, 12.12.2010]**

Ende des Jahres 2010 kam es zum teilweisen Einsturz der denkmalgeschützten Stoßherdwäsche der Grube Alte Hoffnung Gottes Erbstolln in Kleinvoigtsberg.

Nach dem Leerzug der im Obergeschoss noch bis in die 90er Jahre bewohnten Wäsche kam es zu rasanten Verfallserscheinungen. Reparaturmaßnahmen am denkmalgeschützten Gebäude wurde nicht durchgeführt. Ein Verkauf des Gebäudes wurde praktisch nicht vollzogen. Zu Jahresende 2010 kam es zum Zusammenbruch des südlichen Gebäudeteils der Wäsche<sup>2</sup>.

<sup>2</sup> Ausgangspunkt des Zusammenbruches war eine Schwächung der Gesamtkonstruktion durch herausgesägte Balken, die bereits 1909 zum lokalen Einsturz des südwestlichen Teiles des Daches führten.

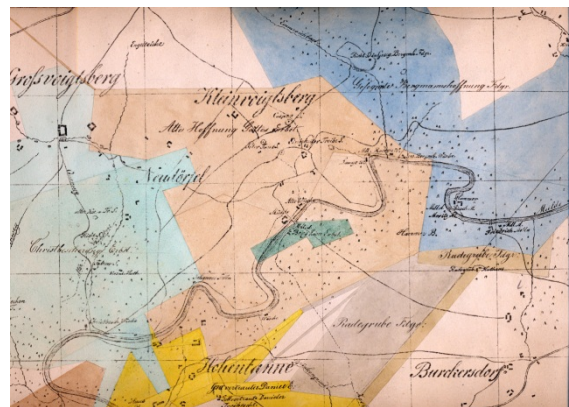
**Abbildung 2: Das Grubenfeld der Grube Alte Hoffnung Gottes Erbstolln (braun) [Slg.: Kugler, Verleihkarte Anfang 19. Jh.]**

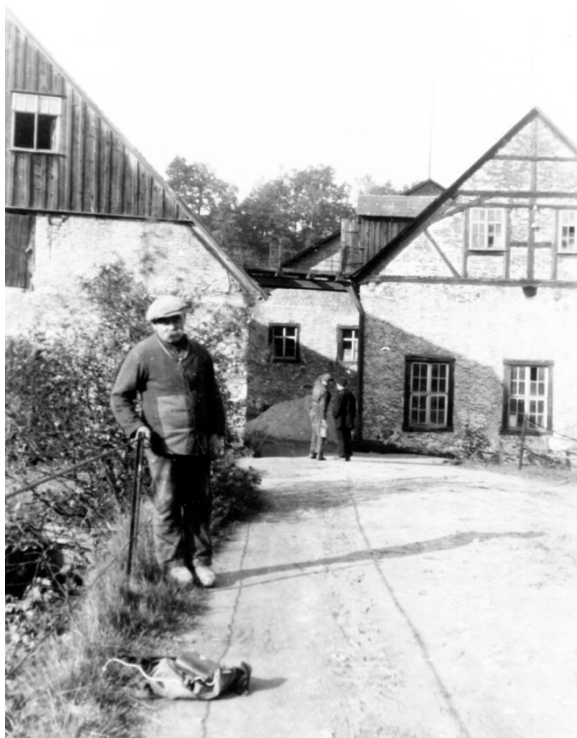
**Abbildung 4: Giebelansichten der beiden Pochwerke. Im Hintergrund beginnt die Stoßherdwäsche [F.: Gebauer, 1925, Slg. Kugler]**

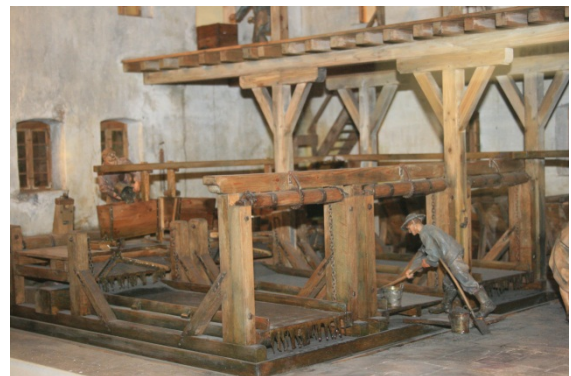
**Abbildung 6: Modell einer Stoßherdwäsche im Deutschen Museum in München [F.: Kugler, 2006]**

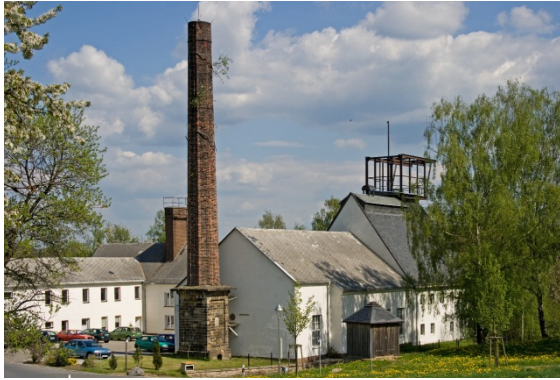
Abbildung 7: Gesamtansicht der Tagesanlagen des Einigkeiter Kunst- und Treibeschachtes [F.: Kugler, 2008]

Auf und bei der mächtigen Halde des Einigkeiter Kunst- und Treibeschachtes befinden sich die bergmännischen Tagesgebäude. Dazu gehören das älteste erhaltene Wassergöpeltreibehaus des Freiburger Bergbaus, der Schornstein, das Maschinenhaus, ein Verwaltungsgebäude sowie das Zimmerhaus. Diese Gebäude werden heute durch einen Produktionsbetrieb genutzt.

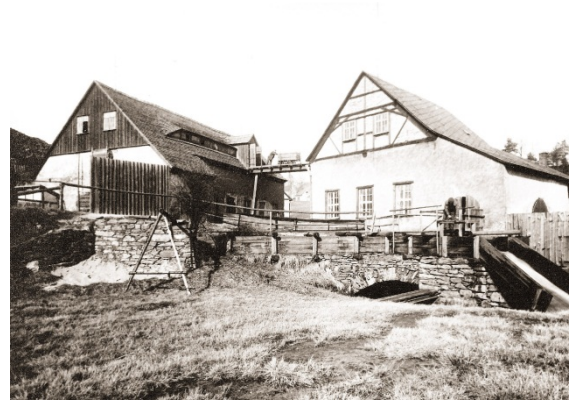
Abbildung 9: Die beiden Pochwerke der Grube mit der gemauerten Aufschlagwasserzuführung [Slg. Kugler; Anfang 20. Jh.]

Der Kunstgraben, ursprünglich als Wasserweg zur Förderung von aufbereiteten Erzen vorgesehen, versorgte sowohl die untertägigen Wasserräder, als auch die Wasserräder der Oberen Aufbereitung. Von der muldenabwärts gelegenen Unteren Aufbereitung haben sich lediglich Reste des Wehres erhalten.

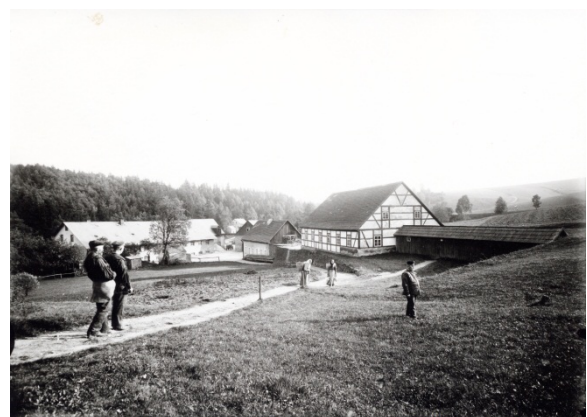
Abbildung 10: Gesamtansicht der Aufbereitungsgebäude vom Häuersteig. Links ist die Stoßherdwäsche sichtbar [F.: Reymann, 1909; Slg.: Kugler]

Ursprünglich befanden sich hier die Wasserleitungsgräben, die Mundlöcher der Aufschlagrösche, eine Scheidebank, zwei Pochwerke, die Stoßherdwäsche und die Klärteiche mit den entsprechenden Sandhalden. Ein Teil der Anlagen, so die Pochwerke wurden abgetragen bzw. verfielen. Als letztes großes Gebäude blieb die Stoßherdwäsche erhalten.

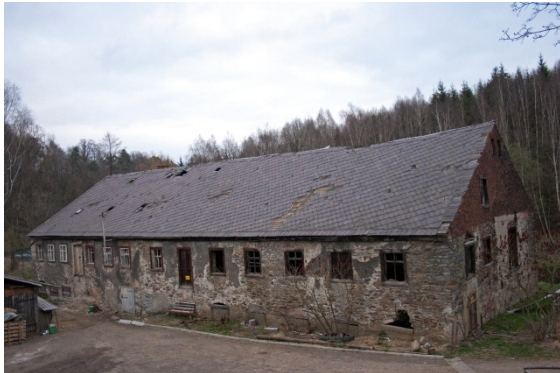
Abbildung 11: Wäsche im bereits verwahrlosten Zustand [F.: Kugler, 2007]

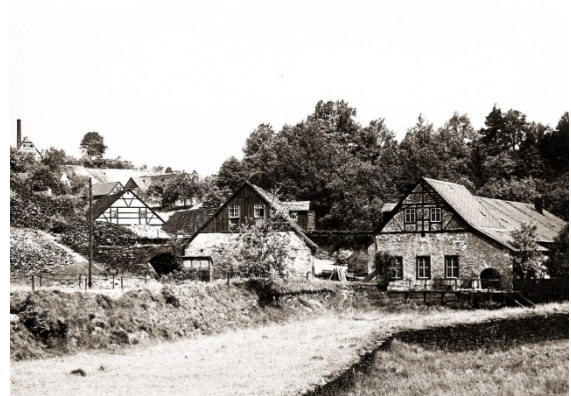
Abbildung 13: Gesamtansicht der Aufbereitungsgebäude von der Brücke über die Freiburger Mulde (Reymann 1909; Slg. Kugler)

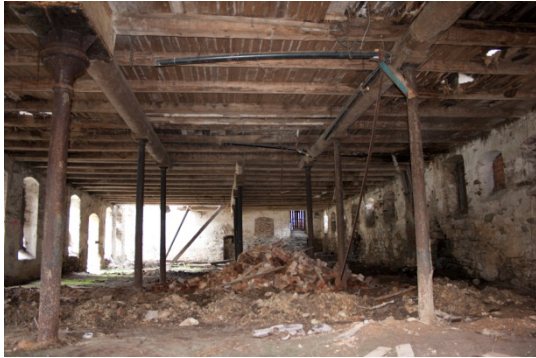
Abbildung 17: Blick in das Erdgeschoss der Wäsche [F.: Kugler, 2007]

lich der mächtigen Bruchsteinmauern. Über die gesamte Länge der Wäsche verliefen im etwa vier Meter hohen Erdgeschoss Hauptbalken, die in den Giebeln und auf meist gusseisernen Säulen ruhten. Sie unterstützten die eng liegenden Querbalken.

Das Erdgeschoss der Wäsche wurde regelmäßig bei Hochwasser unter Wasser gesetzt, wie entsprechende Inschriften belegen.

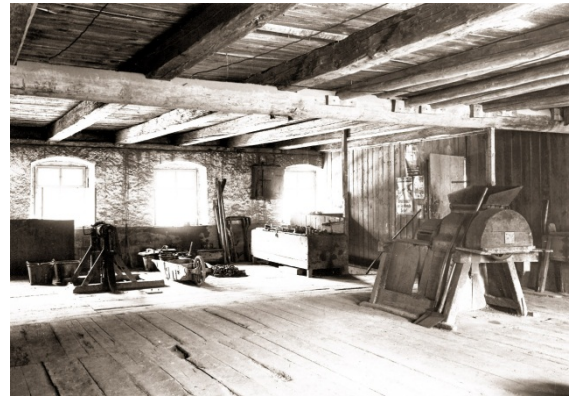
Abbildung 18: Erzboden (Möbius o.J.; Slg. Kugler)

In der Wäsche befand sich im nördlichen Teil vom Obergeschoss die Wohnung des Wäschsteigers. Dieser kontrollierte und organisierte die Arbeiten in der Wäsche und be-

wachte das auf dem Erzboden gelagerte Erz und das Grubeninventar.

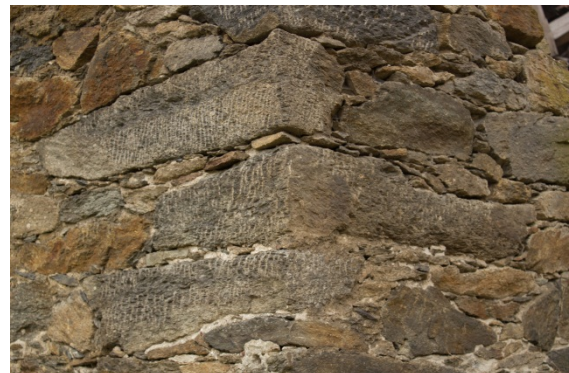
Abbildung 19: Sorgfältig bearbeitete Ecksteine [F.: Kugler, 2012]

Die Mauern der Wäsche bestehen aus mörtelgebundenen Gneis-Bruchsteinen. Große wohl ausgesuchte Steine wurden an den Ecken verbaut und nachträglich behauen.

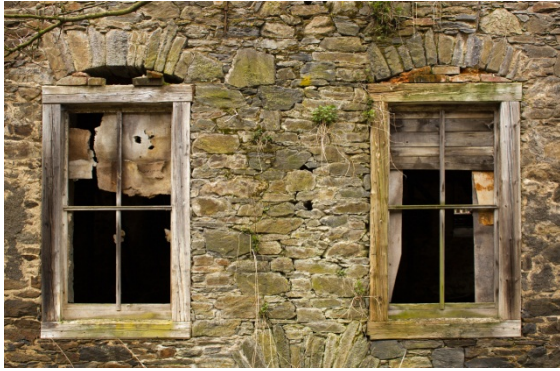
**Abbildung 20: Originale Fenster mit gemauerten Stürzen und Holzgewänden [F.: Kugler, 2012]**

Die zahlreichen Fenstergewände der ursprünglich 16fach geteilten Fenster bestehen aus Vierkanthölzern. Der äußere Zugang zum Obergeschoss wurde über eine Steintreppe von der Hofseite gewährleistet. Im Gebäudeinneren gab es ebenfalls einen Aufgang. Die benachbarten Pochwerke waren im Niveau des Dachgeschosses durch eine Brücke, die dem innerbetrieblichen Transport diente, verbunden.

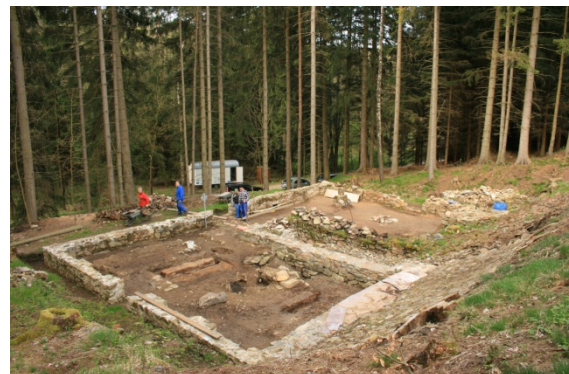
**Abbildung 21: Mit hohem Aufwand rekonstruierte Grundmauern der Silberwäsche in Frauenstein [F.: Kugler 2008]**

Als Beispiel für den Umgang mit überlieferten Sachzeugen der Bergbaugeschichte in der näheren Umgebung soll die Silberwäsche bei Frauenstein genannt werden<sup>10</sup>. Mit einem sehr hohen personellen (und finanziellen) Aufwand wurden ihre verschütteten Grundmauern wieder freigelegt, gesichert und mit entsprechender Beschriftung in den unmittelbar vorbeiführenden Wanderweg integriert.

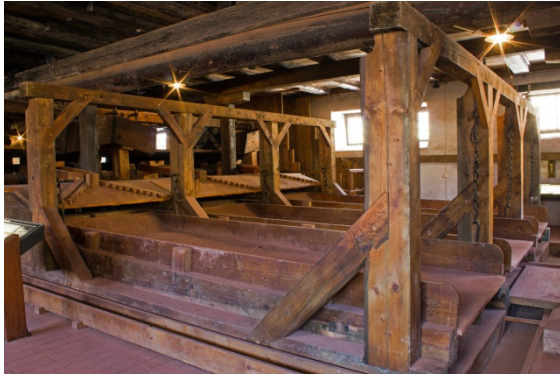
Abbildung 22: Stoßherde in der Wäsche IV. in Altenberg  
[F.: Kugler, 2012]

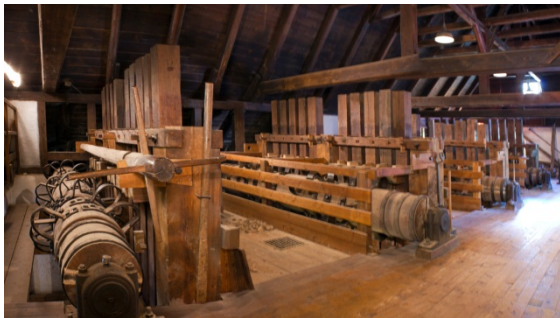
Abbildung 23: Pochwerk in der Wäsche IV. in Altenberg  
[F.: Kugler, 2012]
